BEFUNDSCHEINüber die Prüfung elektrischer Anlagen
gemäß DGUV Vorschrift 3

Prüfer:	Mo	Prüfdatum:	2026-05-26
KD-Nr.:	B00169	OJ-Nr.:	B00169-01
Gebäudeart:		Anlage:	FFW Kimbach Test1

Anlage 1 – Mängelbericht

Anlage 2 – Fotodokumentation

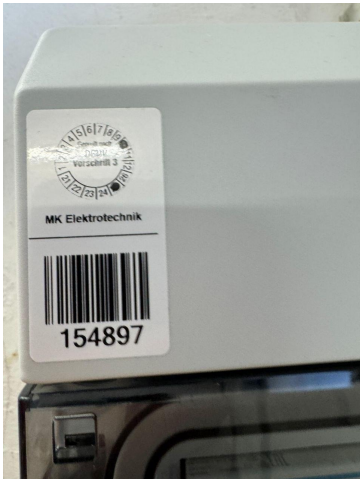
Das Foto zeigt lediglich einen Ausschnitt eines Gehäuses mit einer Prüfplakette. Technische Mängel im Inneren sind nicht

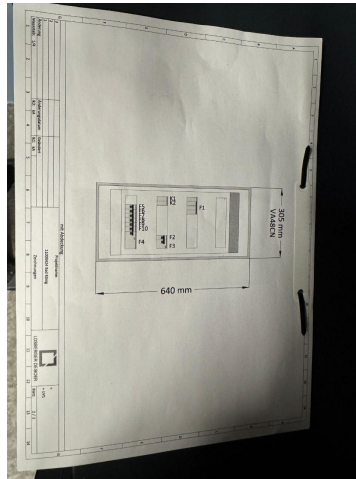
Das Foto zeigt ausschließlich ein Blatt einer Anlagendokumentation (Aufbauplan), keine physische Anlage. Eine Sicherheit

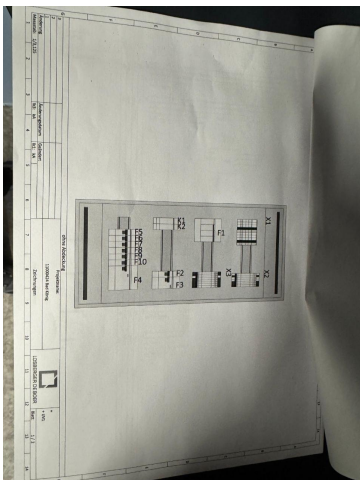
Es liegt lediglich ein technischer Zeichnungsplan (Aufbauplan) einer Unterverteilung vor. Ein Zustand der realen Anlage

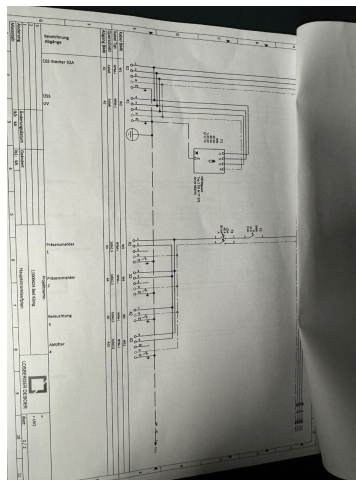
Das Bild zeigt einen Schaltplan (Hauptstromlaufplan), keine physische Anlage. Aus dem Plan sind keine direkten normative

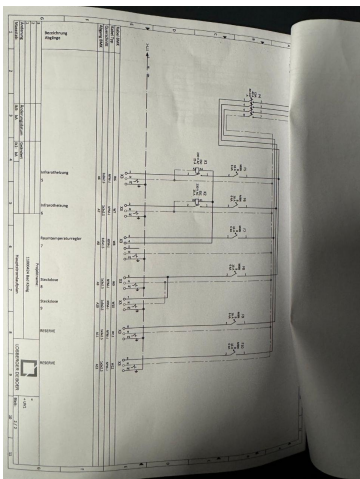
Das Bild zeigt einen sauberen und normgerechten Schaltplan (Hauptstromlaufplan) für einen Teilbereich einer elektrischen

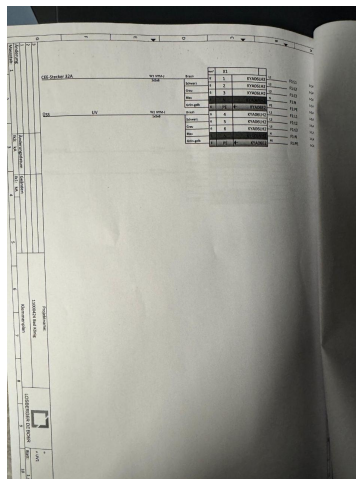
Das Bild zeigt einen Klemmenplan einer elektrischen Anlage. Es sind keine physischen Komponenten oder Installationsmängel

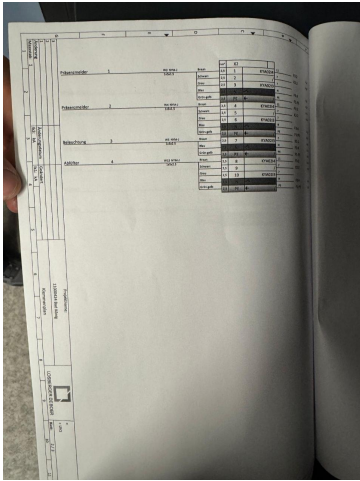
Das Foto zeigt lediglich einen Ausschnitt aus einer Anlagendokumentation (Klemmenplan) eines Projekts ('Losberger De Boe

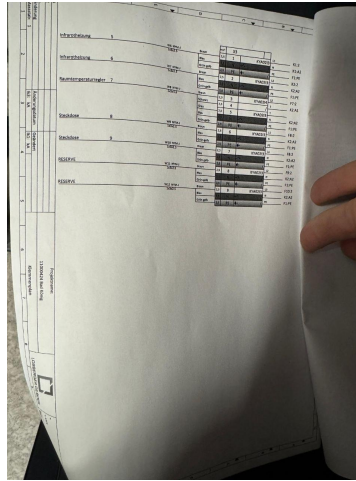
Das Bild zeigt einen Klemmenplan einer elektrischen Anlage (Projekt 'Bad König'). Physische Anlagenkomponenten sind nicht

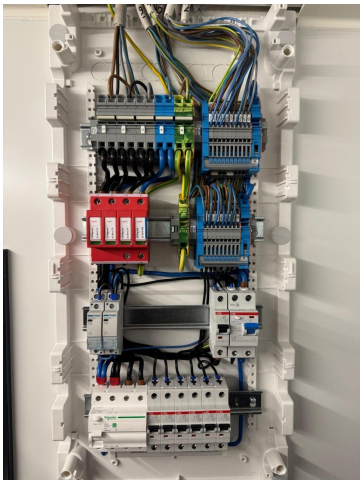
Die geöffnete Unterverteilung macht einen fachmännisch verdrahteten, ordentlichen und modernen Eindruck. Wichtige Schutz

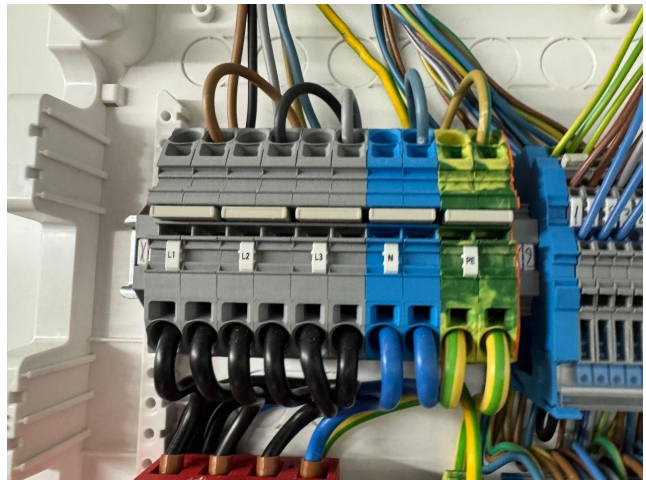
Die sichtbaren Reihenklammern sind ordentlich beschriftet (L1, L2, L3, N, PE). Jedoch fällt auf, dass an der Unterseite t

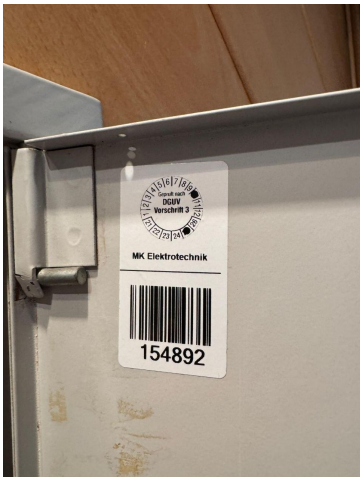
Das Foto zeigt lediglich die Außenseite einer Tür mit DGUV V3 Prüfplakette. Da keine elektrischen Betriebsmittel sichtbar

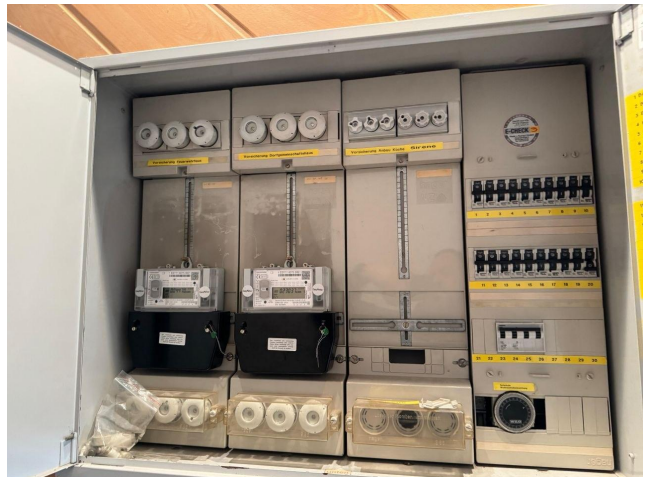
Die Anlage macht einen optisch aufgeräumten, aber älteren Eindruck. Ein E-Check wurde laut Plakette durchgeführt, jedoch

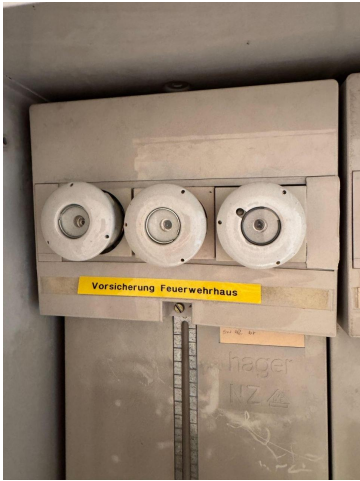
Sichtbar veraltete, aber im Grundsatz funktionsfähige Vorsicherungseinheit in einem stark verschmutzten Zustand. Keine a

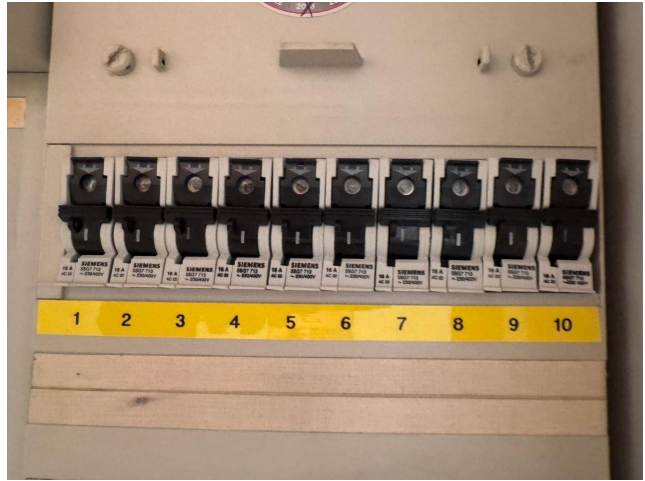
Es handelt sich um eine sehr alte Unterverteilung mit veralteten Leitungsschutzschaltern. Ein zeitgemäßer Personenschutz

Unterverteilung / Sicherungsautomaten	Mangel: Veraltete Leitungsschutzschalter (vermutlich L- oder H-Charakteristik). Diese entsprechen oft nicht mehr den heutigen Anforderungen an Abschaltzeiten und Kurzschlussfestigkeit. Maßnahme: Austausch der veralteten Schutzeinrichtungen gegen aktuelle LS-Schalter (Typ B oder C). DIN VDE 0100-410	mittel
Unterverteilung	Mangel: Kein Fehlerstromschutzschalter (RCD) sichtbar. Bei Steckdosenstromkreisen ist dieser nach aktueller Norm verpflichtend. Maßnahme: Prüfen, ob ein RCD vorgeschaltet ist. Falls nicht, Nachrüstung eines RCDs (30mA) für alle laienbedienbaren Steckdosenstromkreise dringend empfohlen. DIN VDE 0100-410	kritisch
Unterverteilung / Abdeckung	Mangel: Beschriftung der Stromkreise ist unzureichend (nur Nummern 1-10 ohne Zuordnungsliste im Bild). Maßnahme: Eindeutige und dauerhafte Zuordnungsliste (Legende) der Stromkreise anbringen. DIN VDE 0100-510	hinweis

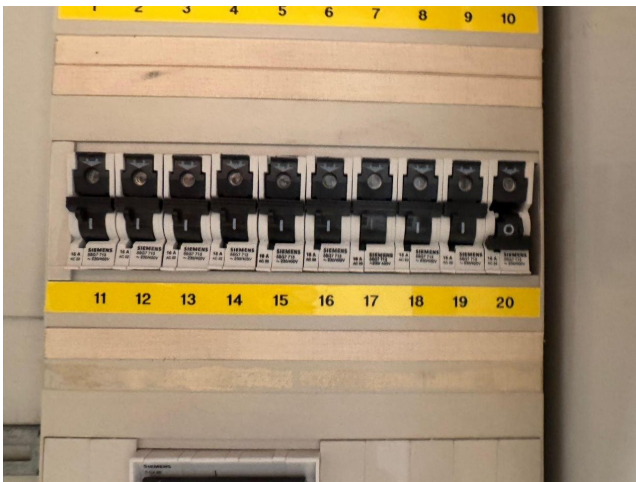
Die sichtbaren Komponenten stammen aus einer älteren Installation. Der fehlende (sichtbare) RCD-Schutz und das Alter der

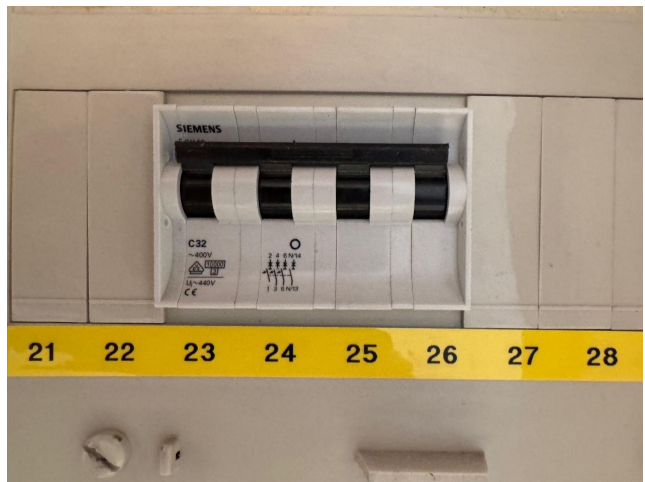
Es liegt ein massiver Mangel beim Berührungsschutz vor, da die Verteilerabdeckung im Bereich des 4-poligen Automaten kom

Gebäude / Raum / Anlage / Stromkreis	Mangel und empfohlene Maßnahmen / Normenbezug	Schwere
Leitungsschutzschalter Siemens C32	Mangel: Die Gehäuseabdeckung des Unterverteilers fehlt im Bereich des Leitungsschutzschalters, wodurch die Kontakte bzw. die innere Verschaltung nicht fingersicher abgedeckt ist. Der LS-Schalter ragt weit heraus. Maßnahme: Passende Abdeckung (Verteilereinbauabdeckung) montieren, um den direkten Berührungsschutz IP2X/IPXXB wiederherzustellen. DIN VDE 0100-410	kritisch
Beschriftung	Mangel: Die reine Nummerierung (21-28) ohne Legende lässt keinen direkten Rückschluss auf den zugeordneten Stromkreis oder Verbraucher zu. Maßnahme: Aktuellen Stromkreisplan in der Unterverteilung hinterlegen oder eindeutige Textbeschriftung anbringen. DIN VDE 0100-510 / DIN EN 61439-1	mittel
Verteilerfeld / Abdeckung	Mangel: Fehlende Blindabdeckungen neben der Zeitschaltuhr. Der Berührungsschutz ist nicht gegeben, spannungsführende Teile im Inneren der Verteilung könnten berührt werden. Maßnahme: Umgehende Montage von passenden Blindstreifen/Blindabdeckungen zur Wiederherstellung des Berührungsschutzes IP2X. DIN VDE 0100-410 / DIN EN 61439-1	kritisch

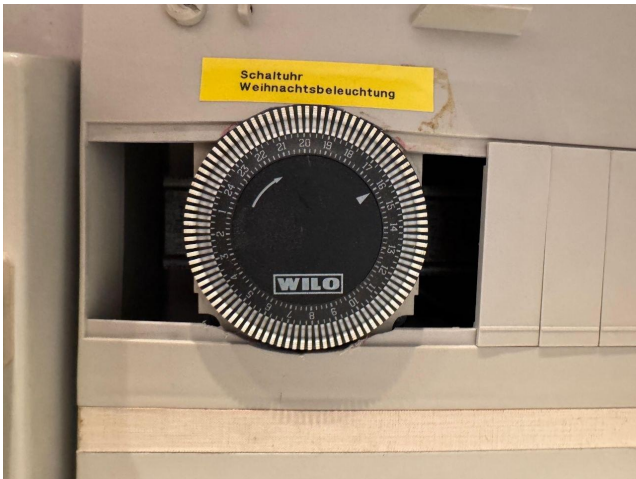
An der gezeigten Stelle der Verteilung besteht ein erheblicher Mangel durch fehlenden Berührungsschutz. Es besteht akute

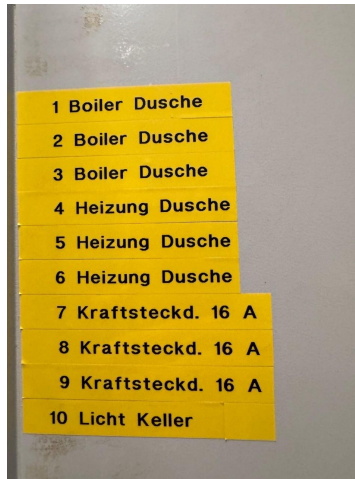
Das Bild zeigt lediglich einen Ausschnitt der Stromkreisbeschriftung auf einer Verteilerabdeckung. Eine sicherheitstechn

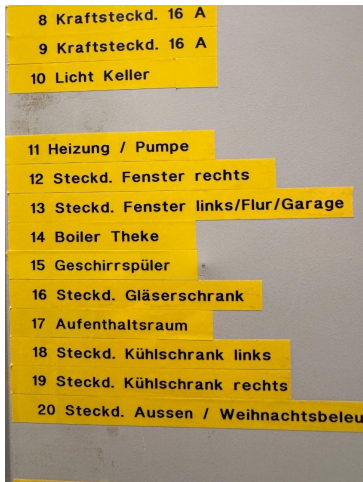
Das Foto zeigt eine ordentliche, gut lesbare Beschriftung der Stromkreise (Legende). Da die eigentlichen elektrischen Ko

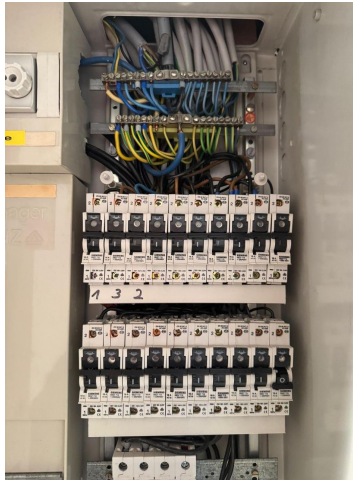
Die Unterverteilung macht einen etwas älteren, aber strukturierten Eindruck. Es fehlen jedoch eine normgerechte Beschrif

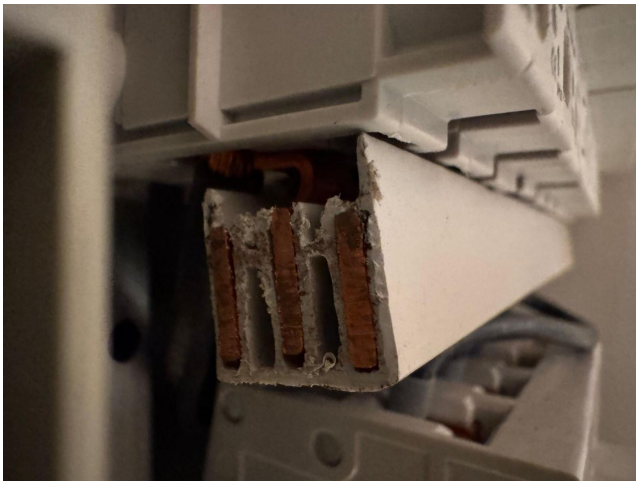
Es liegt ein lebensgefährlicher Mangel durch fehlenden Berührungsschutz an den spannungsführenden Teilen der Phasenschie

Phasenschiene	Mangel: Fehlende Endkappe an der Phasenschiene, spannungsführende Teile offen zugänglich. Maßnahme: Endkappe an der Phasenschiene fachgerecht nachrüsten. DIN VDE 0100-410	kritisch

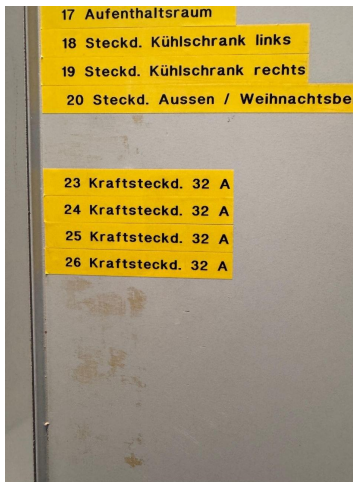
Das Foto zeigt ausschließlich die äußere Beschriftung einer Unterverteilung. Eine sicherheitstechnische Beurteilung der
